**Objet : Cession du couvent Saint François parcelle C n°5 à la Collectivité de Corse**

**1) de se rendre sur les lieux, de décrire la nature et l'étendue des désordres affectant le bâtiment cadastré parcelle C05 situé sur la commune de Piedicroce**

Objet : Couvent de PIEDRICROCE.

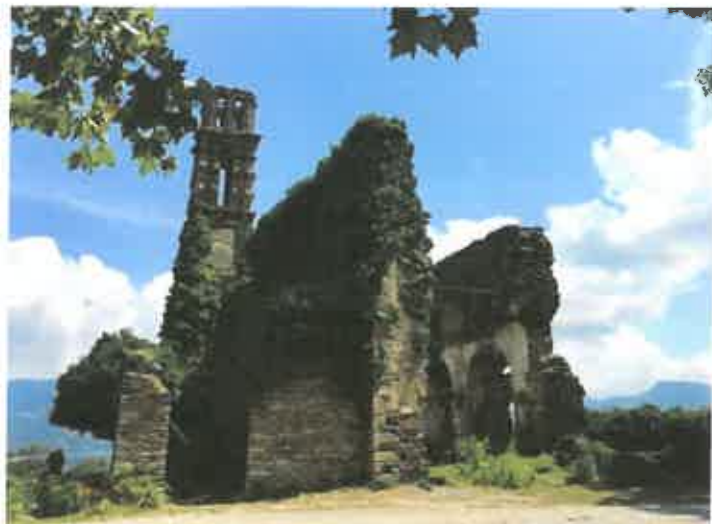
In situ : seul subsistent les ruines d'une ancienne composition architecturale de plusieurs bâtiments dénommée couvent d'Orezza

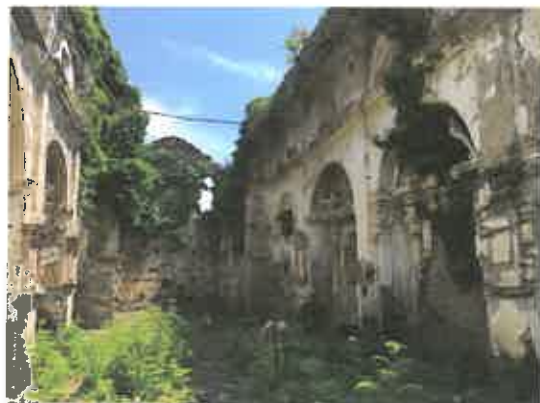
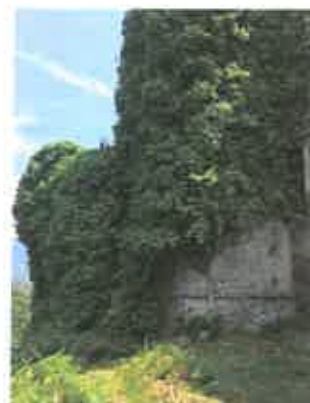
Ces ruines se composent de portions de murs souvent prises dans un couvert végétal de plantes grimpantes qui en assurent une certaine protection contre les chocs thermiques et la pluie.

( Le lierre n'abîme pas les surfaces, bien que ses crampons puissent laisser des traces sur les pierres et qu'il favorise l'existence d'une vie animal en son sein, En raison de la densité et de la disposition "en tuiles" de ses feuilles, il **protège les murs** de la pluie et ses racines participent à l'assèchement du sol à proximité de l'assise des murs )

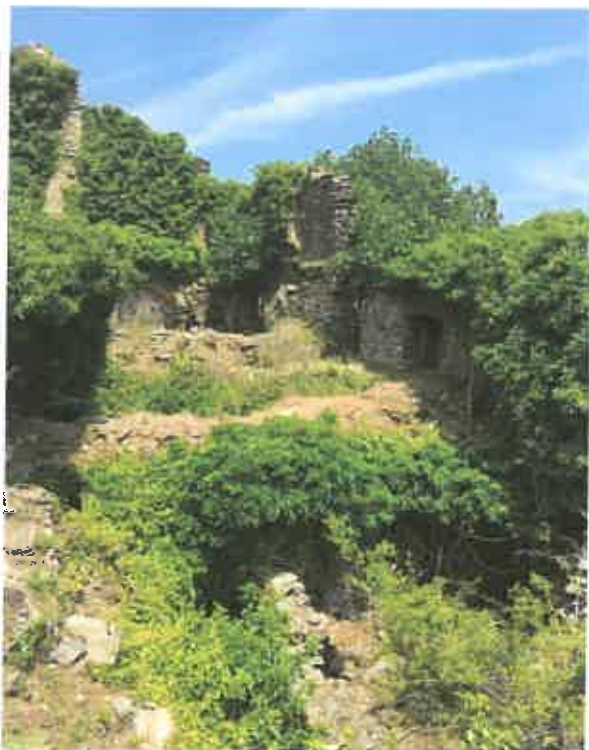
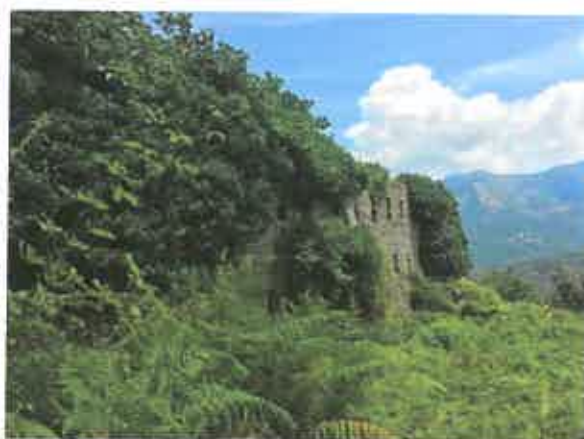
L'espace arrière SUD EST des ruines est constitué d'un ensemble de voutes effondrées attestant de l'existence de plusieurs niveaux semi enterrés inaccessibles en l'état.

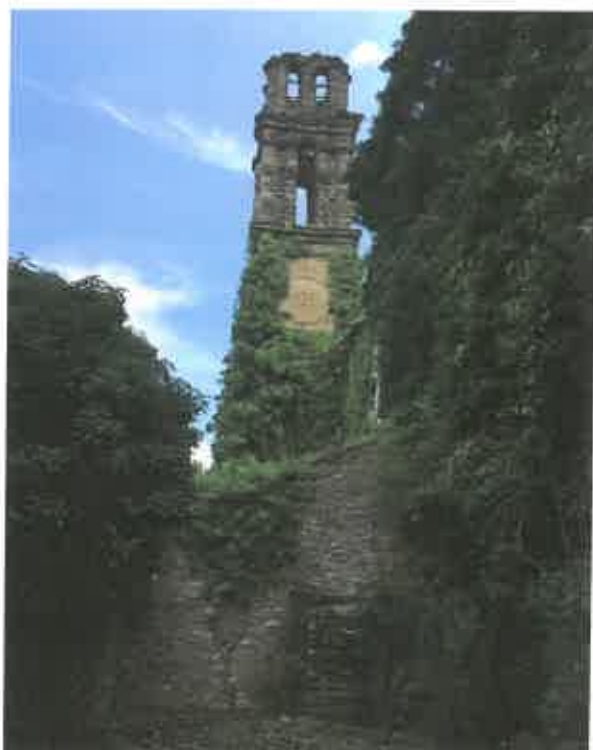
Au Nord Est les vestiges du campanile se dressent sur plusieurs niveaux. Surplombant l'ensemble des ruines du site, l'édifice est recouvert de lierres sur environ les deux tiers de sa hauteur

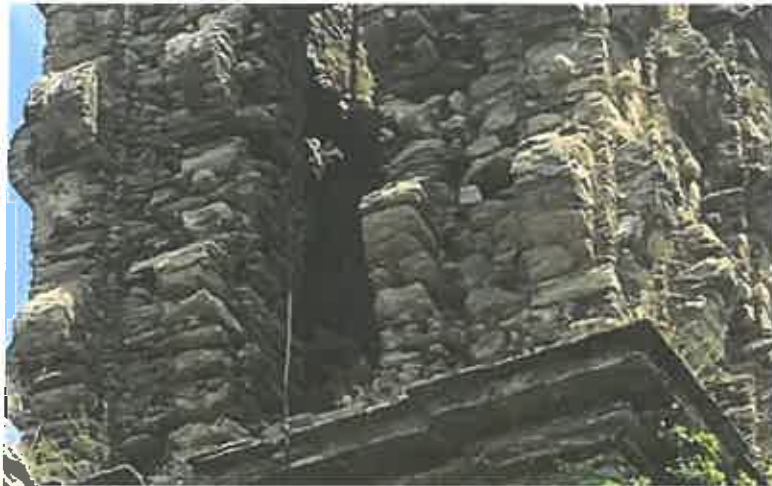
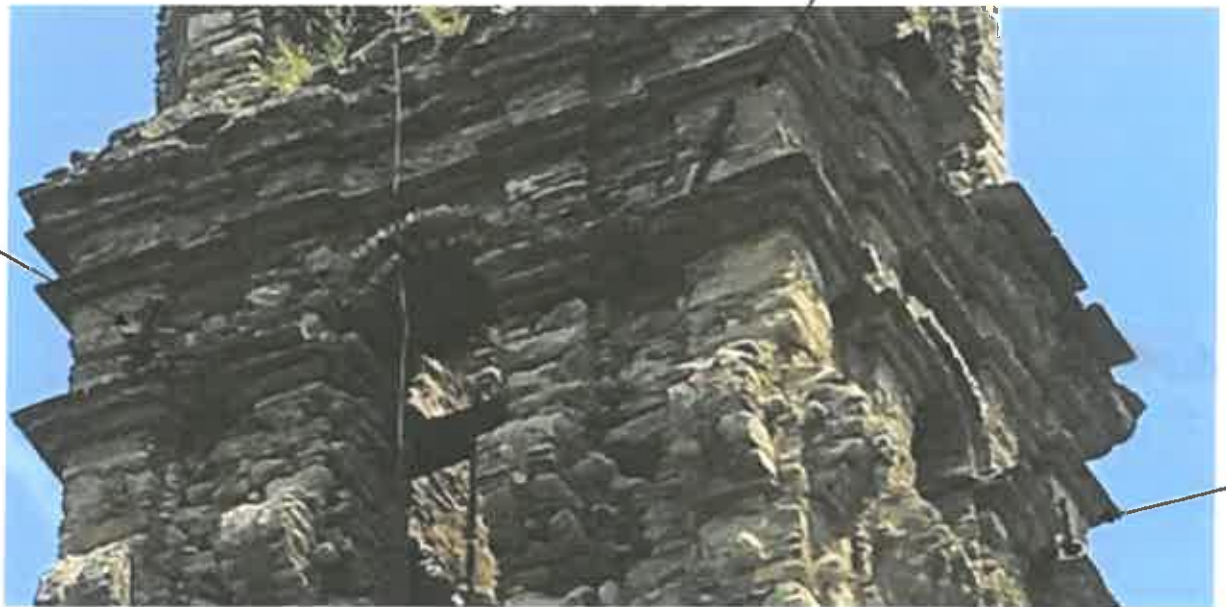
Les derniers niveaux dont les pierres sont très érodées et quasiment dépourvues de liant sont encore en place du fait de leur poids propre, de la géométrie constructive de l'ensemble et des tirants métalliques de l'avant dernier niveau assurant le chaînage de cette partie d'ouvrage et la répartition des efforts lors de l'utilisation des cloches.

Le campanile partie de l'ouvrage en équilibre précaire dont la menace réelle d'effondrement présente le plus grand péril pour la sécurité publique, nécessite dans l'hypothèse d'une décision de prises de mesures conservatoires:

- une exploration minutieuse des portions d'ouvrage sous couvert végétal depuis l'embase jusqu'aux niveaux de couronnement,
- une étude spécifique pour les modalités de mise en place d'un l'échafaudage conforme aux réglementations en vigueur.
- des études techniques pour déterminer le type d'intervention ponctuelle et son utilité sachant que celle-ci ne pourrait garantir ni prédire la pérennité de l'édifice après réalisation des ouvrages provisoires réalisés.

Seule une restauration totale du Campanile pourrait assurer la sécurité publique de proximité mais cette intervention ne garantirait pas pour autant la sécurité publique dans le reste des ruines du site

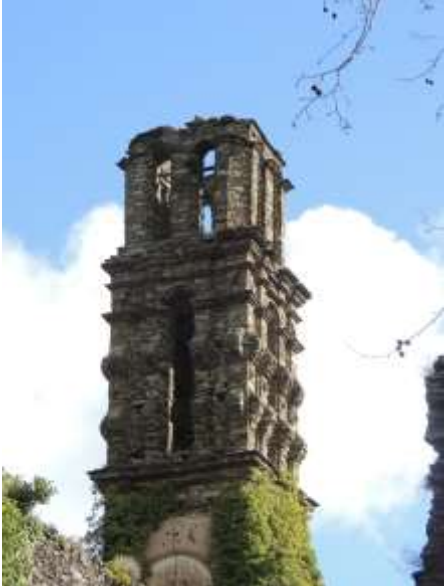
L'église présente des maçonneries émergentes autour de la nef et du clocher dont l'état permet d'envisager un nettoyage et une consolidation structurelle qui sauveraient le vestige actuel, y compris les autels qui présentent des stucs et décors peints intéressants permettant de relier l'édifice dans son identité passée.

Descriptif et coûts	Remarques
<p><b>Clocher</b> <span style="float: right;"><b>400 000€</b></span></p> <p>Enlèvement des végétations  Echafaudage  Réfection enduits à la chaux  Reprise de maçonnerie de moellons  Plancher bois accessibilité au clocher  Echelle d'accès  Dalle béton + étanchéité en partie haute  Reprise des moulures et corniches  Habillage plombs  Evacuation des gravats  Injection coulis de chaux</p> <p>Option 1 : clocher restitué dans l'état actuel  Option 2 : restitution du dôme (non chiffrée)</p>
