**DELIBERATION N° 20/079 CP DE LA COMMISSION PERMANENTE
DECIDANT DE L'ACQUISITION AUPRES DE LA MUTUALITE SOCIALE
AGRICOLE DE LA REGION CORSE D'UN IMMEUBLE A USAGE DE BUREAUX
SIS A AIACCIU - PARC CUNEO D'ORNANO**

DOSSIER TECHNIQUE AMIANTE (DTA)

Immeuble :	MSA AJACCIO PARC CUNEO D'ORNANO
Adresse :	PARC CUNEO D ORNANO 20000 AJACCIO
Date de création ou de mise à jour :	02/08/2019
Référence du présent DTA	7291019/S3.2.2.DTA

Document établi ou mis à jour par : BUREAU VERITAS EXPLOITATION - Vincent ROGER

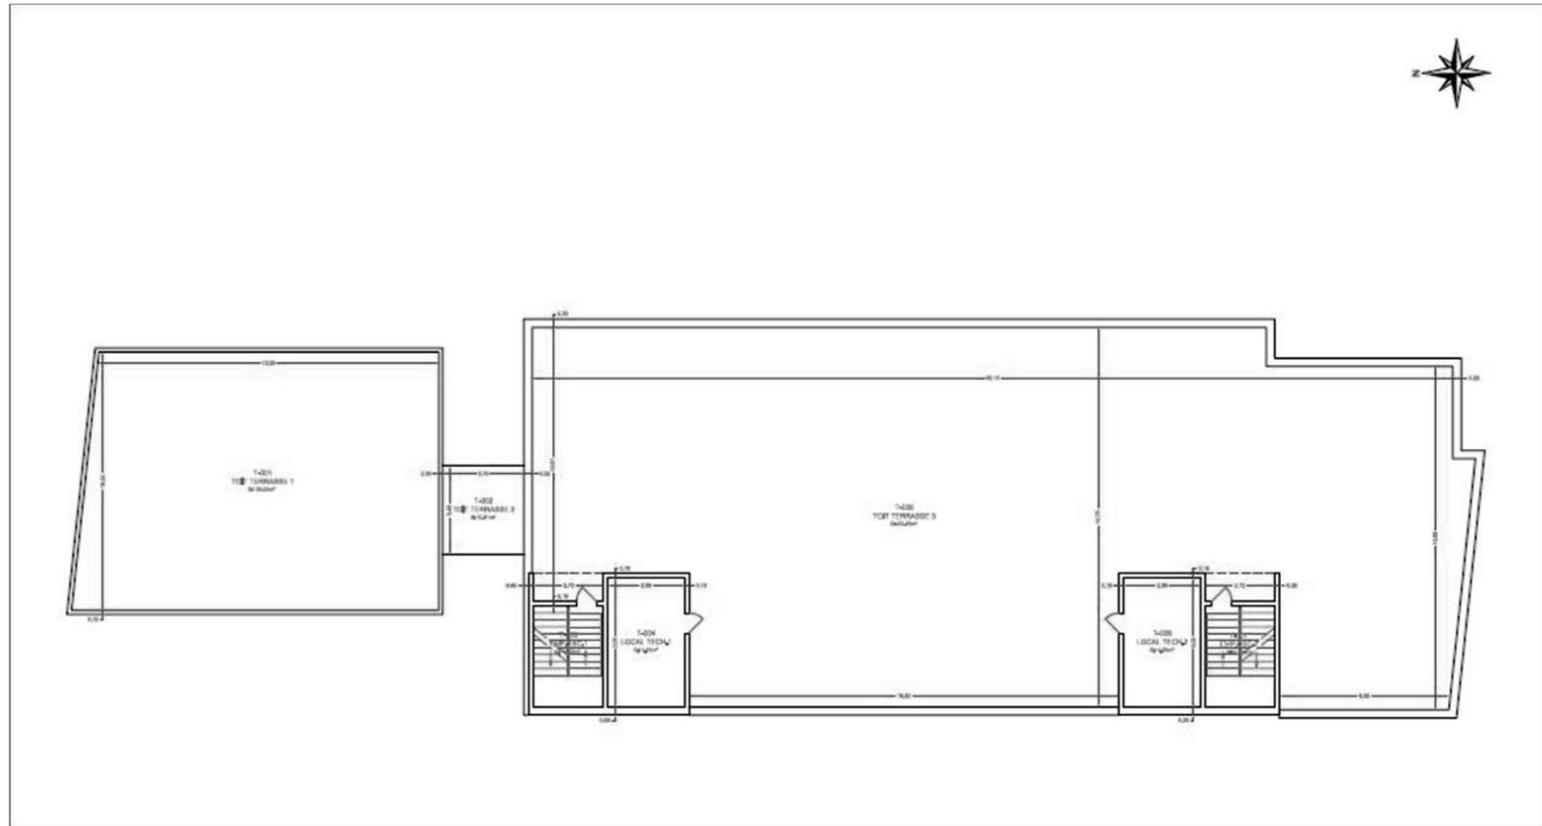
Site : MSA AJACCIO PARC CUNEO D'ORNANO	Adresse : PARC CUNEO D ORNANO 20000 AJACCIO	Localisation : Bâtiment MSA / Extérieurs
Réalisé par : Vincent ROGER	N° de planche : 1 / 6

PLANCHE DE REPERAGE TECHNIQUE		LEGENDE		Situation du bien objet du repérage
Toiture	MSA DE CORSE Parc Cuneo d'Ornano 20000 AJACCIO		Matériaux et produits contenant de l'amiante :	
Plan/Elévation	Indice 00			
Date de visite	29/07/2019

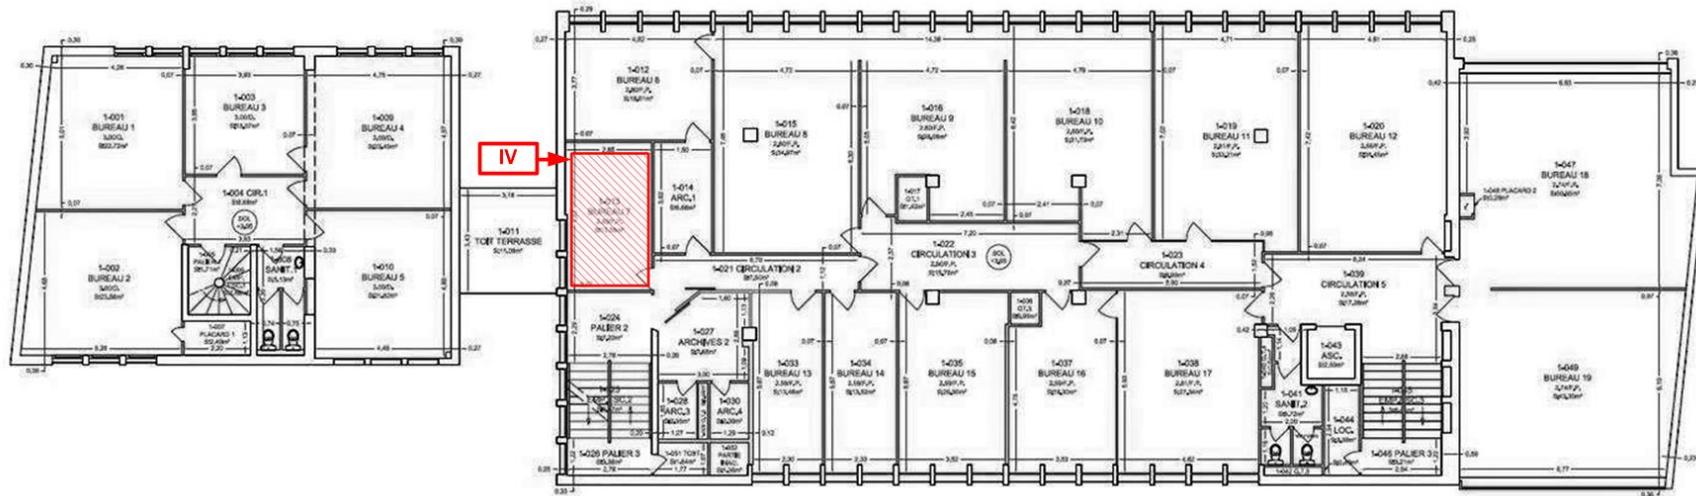
Site : MSA AJACCIO PARC CUNEO D'ORNANO	Adresse : PARC CUNEO D ORNANO 20000 AJACCIO	Localisation : Bâtiment MSA / R+1
Réalisé par : Vincent ROGER	N° de planche : 2 / 6

29/07/2019	Réalisation ou mise à jour du Dossier Technique Amiante	Conduit fibre-ciment gris(e)	Conduit	Protection physique étanche	EP
06/06/2008	Intégration DTA	Conduit fibre-ciment gris(e)	Conduit	Bon état	
07/11/2017	Intégration DTA	Conduit fibre-ciment gris(e)	Conduit	AC1	
MSA AJACCIO PARC CUNEO D'ORNANO Bâtiment MSA / R+1 / Bureau 7					
29/07/2019	Réalisation ou mise à jour du Dossier Technique Amiante	Dalle de sol cassante blanc(he)	Revêtement de sol	Risque d'extension à terme de la dégradation, Matériau dégradé, Ponctuelle, Protection physique non étanche ou absence de protection physique	AC1
06/06/2008	Intégration DTA	Dalle de sol cassante blanc(he)	Revêtement de sol	Bon état	
07/11/2017	Intégration DTA	Dalle de sol cassante blanc(he)	Revêtement de sol	AC1

Dalle de sol	
Date de visite	29/07/2019

Date	Matériau ou produit	Localisation précise	Résultat de l'état de conservation	Recommandation ⁽¹⁾	Actions associées à la recommandation
<i>Légende :</i>					
<i>(1) : Recommandations suite au résultat de l'état de conservation : EP Évaluation périodique, AC1 Action corrective de premier niveau, AC2 Action corrective de second niveau</i>					
MSA AJACCIO PARC CUNEO D'ORNANO Bâtiment MSA / Extérieurs / Façade Est					
29/07/2019	Conduit fibre-ciment gris(e)	Conduit	Protection physique non étanche ou absence de protection physique, Matériau non dégradé, Risque de dégradation faible ou à terme	EP	
07/11/2017	Conduit fibre-ciment gris(e)	Conduit			
06/06/2008	Conduit fibre-ciment gris(e)	Conduit	Bon état		
29/07/2019	Conduit fibre-ciment gris(e)	Conduit	Protection physique étanche	EP	
06/06/2008	Conduit fibre-ciment gris(e)	Conduit	Bon état		
07/11/2017	Conduit fibre-ciment gris(e)	Conduit			
MSA AJACCIO PARC CUNEO D'ORNANO Bâtiment MSA / R+1 / Bureau 7

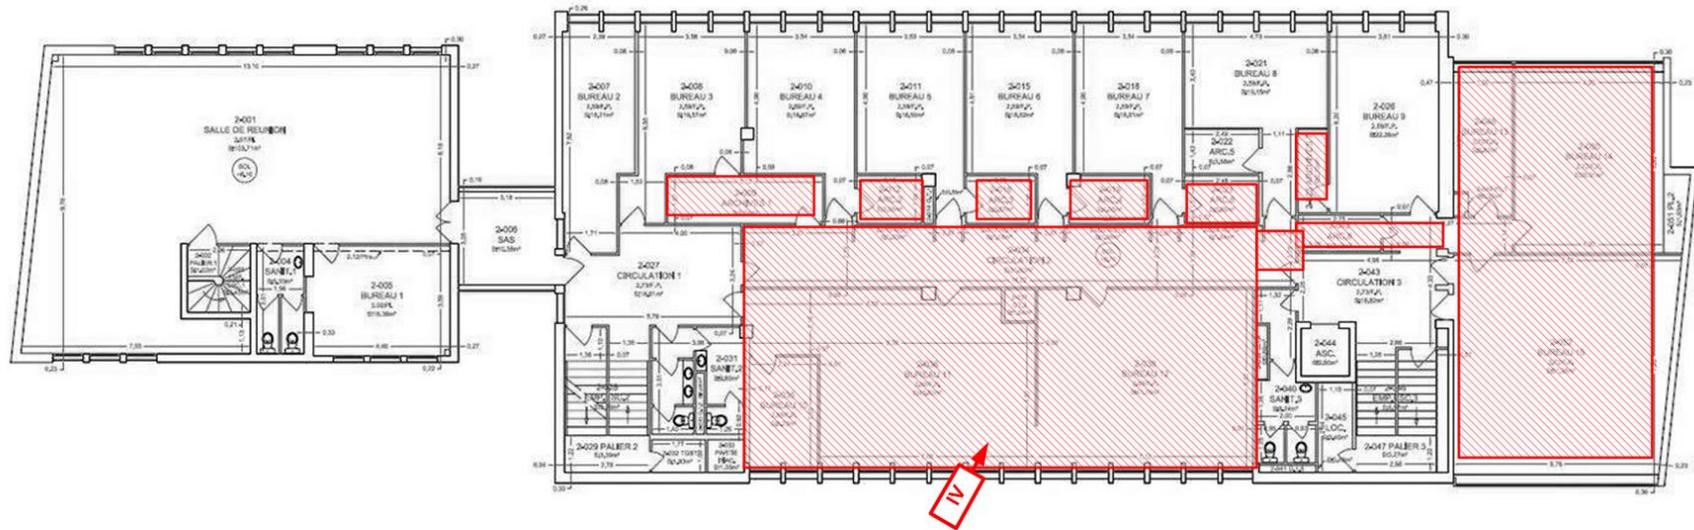
Site : MSA AJACCIO PARC CUNEO D'ORNANO	Adresse : PARC CUNEO D ORNANO 20000 AJACCIO	Localisation : Bâtiment MSA / R+2
Réalisé par : Vincent ROGER	N° de planche : 3 / 6

(2) : Conclusion conforme à la réglementation en vigueur au moment de la réalisation du repérage					
MSA AJACCIO PARC CUNEO D'ORNANO Bâtiment MSA / R+2 / Archives 1					
29/07/2019	Réalisation ou mise à jour du Dossier Technique Amiante	Dalle de sol cassante blanc(he)	Revêtement de sol	Ponctuelle, Risque d'extension à terme de la dégradation, Protection physique non étanche ou absence de protection physique, Matériau dégradé	AC1
MSA AJACCIO PARC CUNEO D'ORNANO Bâtiment MSA / R+2 / Archives 2					
29/07/2019	Réalisation ou mise à jour du Dossier Technique Amiante	Dalle de sol cassante blanc(he)	Revêtement de sol	Ponctuelle, Risque d'extension à terme de la dégradation, Protection physique non étanche ou absence de protection physique, Matériau dégradé	AC1
MSA AJACCIO PARC CUNEO D'ORNANO Bâtiment MSA / R+2 / Archives 3					
29/07/2019	Réalisation ou mise à jour du Dossier Technique Amiante	Dalle de sol cassante blanc(he)	Revêtement de sol	Ponctuelle, Risque d'extension à terme de la dégradation, Protection physique non étanche ou absence de protection physique, Matériau dégradé	AC1

MSA AJACCIO PARC CUNEO D'ORNANO Bâtiment MSA / R+2 / Archives 4					
29/07/2019	Réalisation ou mise à jour du Dossier Technique Amiante	Dalle de sol cassante blanc(he)	Revêtement de sol	Ponctuelle, Risque d'extension à terme de la dégradation, Protection physique non étanche ou absence de protection physique, Matériau dégradé	AC1

(2) : Conclusion conforme à la réglementation en vigueur au moment de la réalisation du repérage					
MSA AJACCIO PARC CUNEO D'ORNANO Bâtiment MSA / R+2 / Archives 5					
29/07/2019	Réalisation ou mise à jour du Dossier Technique Amiante	Dalle de sol cassante blanc(he)	Revêtement de sol	Ponctuelle, Risque d'extension à terme de la dégradation, Protection physique non étanche ou absence de protection physique, Matériau dégradé	AC1
MSA AJACCIO PARC CUNEO D'ORNANO Bâtiment MSA / R+2 / Archives 6					
29/07/2019	Réalisation ou mise à jour du Dossier Technique Amiante	Dalle de sol cassante blanc(he)	Revêtement de sol	Ponctuelle, Risque d'extension à terme de la dégradation, Protection physique non étanche ou absence de protection physique, Matériau dégradé	AC1
MSA AJACCIO PARC CUNEO D'ORNANO Bâtiment MSA / R+2 / Archives 7					
29/07/2019	Réalisation ou mise à jour du Dossier Technique Amiante	Dalle de sol cassante blanc(he)	Revêtement de sol	Ponctuelle, Risque d'extension à terme de la dégradation, Protection physique non étanche ou absence de protection physique, Matériau dégradé	AC1

MSA AJACCIO PARC CUNEO D'ORNANO Bâtiment MSA / R+2 / Archives 8					
29/07/2019	Réalisation ou mise à jour du Dossier Technique Amiante	Dalle de sol cassante blanc(he)	Revêtement de sol	Ponctuelle, Risque d'extension à terme de la dégradation, Protection physique non étanche ou absence de protection physique, Matériau dégradé	AC1

Dalle de sol	
Plan/Elévation	Indice 00			
	29/07/2019

Date	Matériau ou produit	Localisation précise	Résultat de l'état de conservation	Recommandation ⁽¹⁾	Actions associées à la recommandation
<i>Légende :</i>					
<i>(1) : Recommandations suite au résultat de l'état de conservation : EP Évaluation périodique, AC1 Action corrective de premier niveau, AC2 Action corrective de second niveau</i>					
MSA AJACCIO PARC CUNEO D'ORNANO Bâtiment MSA / R+2 / Archives 1					
29/07/2019	Dalle de sol cassante blanc(he)	Revêtement de sol	Ponctuelle, Risque d'extension à terme de la dégradation, Protection physique non étanche ou absence de protection physique, Matériau dégradé	AC1	
MSA AJACCIO PARC CUNEO D'ORNANO Bâtiment MSA / R+2 / Archives 2					
29/07/2019	Dalle de sol cassante blanc(he)	Revêtement de sol	Ponctuelle, Risque d'extension à terme de la dégradation, Protection physique non étanche ou absence de protection physique, Matériau dégradé	AC1	
MSA AJACCIO PARC CUNEO D'ORNANO Bâtiment MSA / R+2 / Archives 3

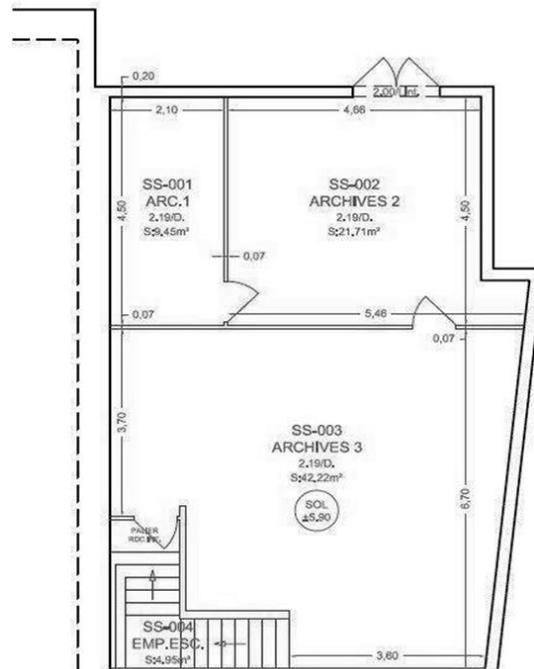
Site : MSA AJACCIO PARC CUNEO D'ORNANO	Adresse : PARC CUNEO D ORNANO 20000 AJACCIO	Localisation : Bâtiment MSA / R-1
Réalisé par : Vincent ROGER	N° de planche : 4 / 6

PLANCHE DE REPERAGE TECHNIQUE		LEGENDE	Situation du bien objet du repérage
R-1	MSA DE CORSE Parc Cuneo d'Ornano 20000 AJACCIO	Matériaux et produits contenant de l'amiante :	
Plan/Elévation	Indice 00		
	29/07/2019

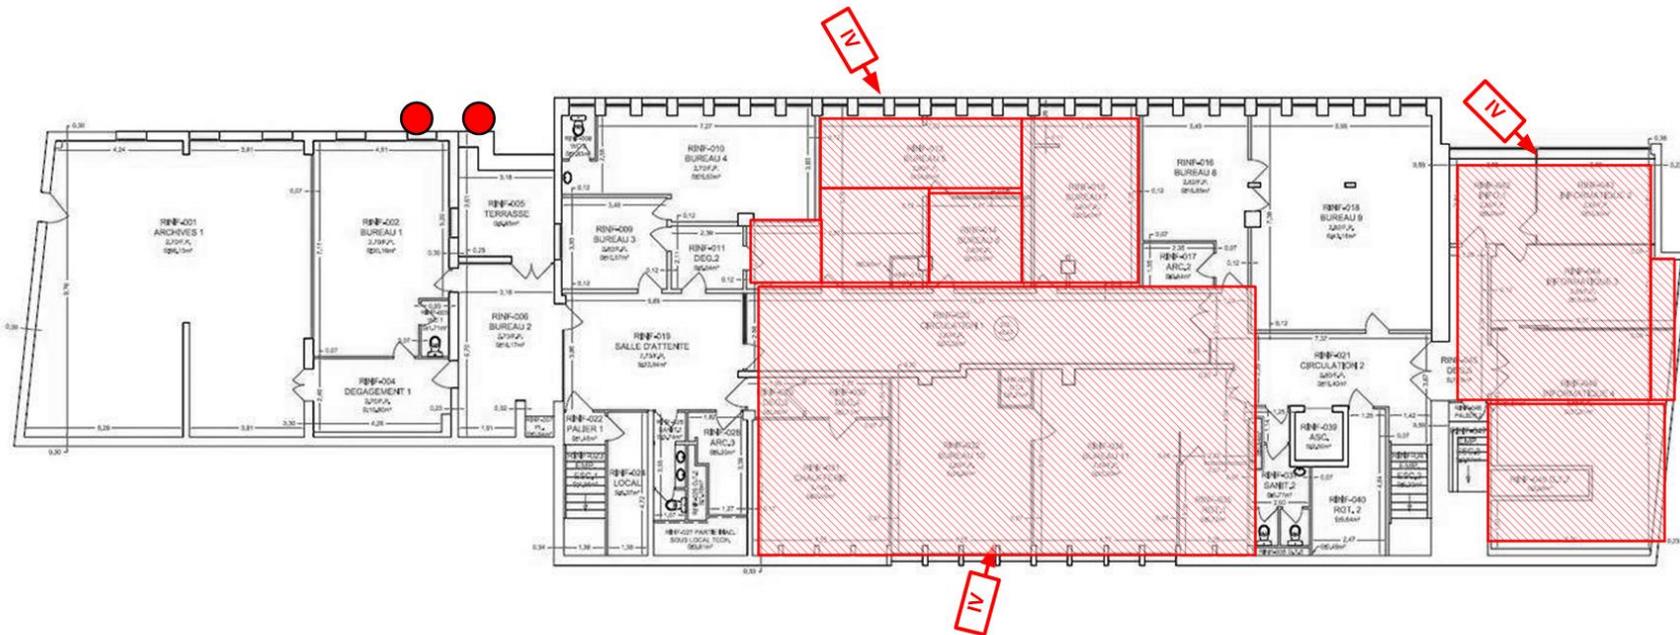
Site : MSA AJACCIO PARC CUNEO D'ORNANO	Adresse : PARC CUNEO D ORNANO 20000 AJACCIO	Localisation : Bâtiment MSA / RDC Bas
Réalisé par : Vincent ROGER	N° de planche : 5 / 6

(2) : Conclusion conforme à la réglementation en vigueur au moment de la réalisation du repérage					
				absence de protection physique, Matériau dégradé	
MSA AJACCIO PARC CUNEO D'ORNANO Bâtiment MSA / RDC Bas / Bureau 10					
29/07/2019	Réalisation ou mise à jour du Dossier Technique Amiante	Dalle de sol cassante blanc(he)	Revêtement de sol	Protection physique non étanche ou absence de protection physique, Risque d'extension à terme de la dégradation, Matériau dégradé, Ponctuelle	AC1
06/06/2008	Intégration DTA	Dalle de sol cassante blanc(he)	Revêtement de sol	Bon état	
07/11/2017	Intégration DTA	Dalle de sol cassante blanc(he)	Revêtement de sol	AC1	
MSA AJACCIO PARC CUNEO D'ORNANO Bâtiment MSA / RDC Bas / Bureau 11					
29/07/2019	Réalisation ou mise à jour du Dossier Technique Amiante	Dalle de sol cassante blanc(he)	Revêtement de sol	Protection physique non étanche ou absence de protection physique, Risque d'extension à terme de la dégradation, Matériau dégradé, Ponctuelle	AC1

06/06/2008	Intégration DTA	Dalle de sol cassante blanc(he)	Revêtement de sol	Bon état	
07/11/2017	Intégration DTA	Dalle de sol cassante blanc(he)	Revêtement de sol	AC1	
MSA AJACCIO PARC CUNEO D'ORNANO Bâtiment MSA / RDC Bas / Bureau 5					
29/07/2019	Réalisation ou mise à jour du Dossier Technique Amiante	Dalle de sol cassante gris(e)	Revêtement de sol	Ponctuelle, Risque d'extension à terme de la dégradation, Protection physique non étanche ou absence de protection physique, Matériau dégradé	AC1

06/06/2008	Intégration DTA	Dalle de sol cassante blanc(he)	Revêtement de sol	Bon état	
07/11/2017	Intégration DTA	Dalle de sol cassante blanc(he)	Revêtement de sol	AC1	
MSA AJACCIO PARC CUNEO D'ORNANO Bâtiment MSA / RDC Bas / Bureau 7					
29/07/2019	Réalisation ou mise à jour du Dossier Technique Amiante	Dalle de sol cassante blanc(he)	Revêtement de sol	Protection physique non étanche ou absence de protection physique, Risque d'extension à terme de la dégradation, Matériau dégradé, Ponctuelle	AC1
06/06/2008	Intégration DTA	Dalle de sol cassante blanc(he)	Revêtement de sol	Bon état	
07/11/2017	Intégration DTA	Dalle de sol cassante blanc(he)	Revêtement de sol	AC1	
MSA AJACCIO PARC CUNEO D'ORNANO Bâtiment MSA / RDC Bas / Circulation 1					
29/07/2019	Réalisation ou mise à jour du Dossier Technique Amiante	Dalle de sol cassante blanc(he)	Revêtement de sol	Protection physique non étanche ou absence de protection physique, Risque d'extension à terme de la dégradation, Matériau	AC1

Conduit circulaire vertical
Date de visite	29/07/2019

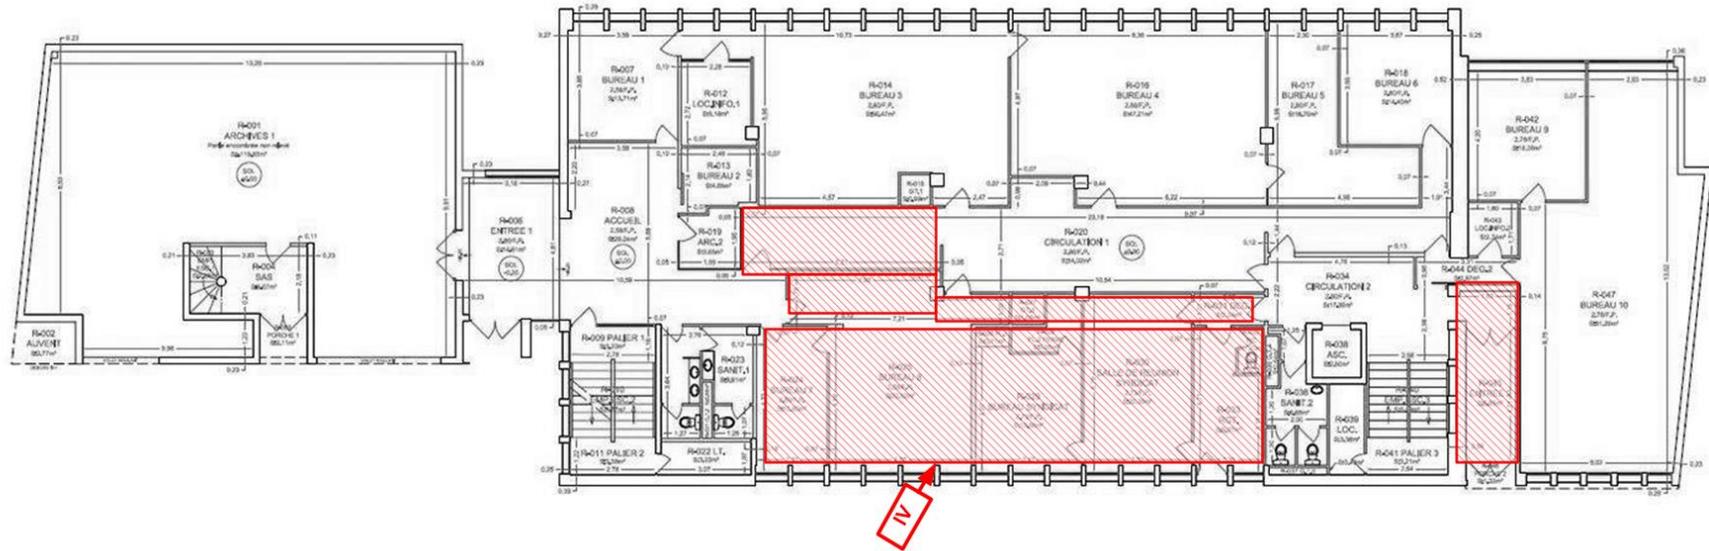
Site : MSA AJACCIO PARC CUNEO D'ORNANO	Adresse : PARC CUNEO D ORNANO 20000 AJACCIO	Localisation : Bâtiment MSA / RDC Haut
Réalisé par : Vincent ROGER	N° de planche : 6 / 6

07/11/2017	Intégration DTA	Dalle de sol cassante blanc(he)	Revêtement de sol	AC1	
06/06/2008	Intégration DTA	Dalle de sol cassante blanc(he)	Revêtement de sol	Bon état	
MSA AJACCIO PARC CUNEO D'ORNANO Bâtiment MSA / RDC Haut / Bureau synd.					
29/07/2019	Réalisation ou mise à jour du Dossier Technique Amiante	Dalle de sol cassante blanc(he)	Revêtement de sol	Ponctuelle, Risque d'extension à terme de la dégradation, Protection physique non étanche ou absence de protection physique, Matériau dégradé	AC1
07/11/2017	Intégration DTA	Dalle de sol cassante blanc(he)	Revêtement de sol	AC1	
06/06/2008	Intégration DTA	Dalle de sol cassante blanc(he)	Revêtement de sol	Bon état	
MSA AJACCIO PARC CUNEO D'ORNANO Bâtiment MSA / RDC Haut / Dégagement 1					
29/07/2019	Réalisation ou mise à jour du Dossier Technique Amiante	Dalle de sol cassante blanc(he)	Revêtement de sol	Ponctuelle, Risque d'extension à terme de la	AC1

07/11/2017	Intégration DTA	Dalle de sol cassante blanc(he)	Revêtement de sol	AC1	
06/06/2008	Intégration DTA	Dalle de sol cassante blanc(he)	Revêtement de sol	Bon état	
MSA AJACCIO PARC CUNEO D'ORNANO Bâtiment MSA / RDC Haut / Rangement					
29/07/2019	Réalisation ou mise à jour du Dossier Technique Amiante	Dalle de sol cassante blanc(he)	Revêtement de sol	Ponctuelle, Risque d'extension à terme de la dégradation, Protection physique non étanche ou absence de protection physique, Matériau dégradé	AC1
07/11/2017	Intégration DTA	Dalle de sol cassante blanc(he)	Revêtement de sol	AC1	
06/06/2008	Intégration DTA	Dalle de sol cassante blanc(he)	Revêtement de sol	Bon état

Dalle de sol	
Plan/Elévation	Indice 00			
	29/07/2019

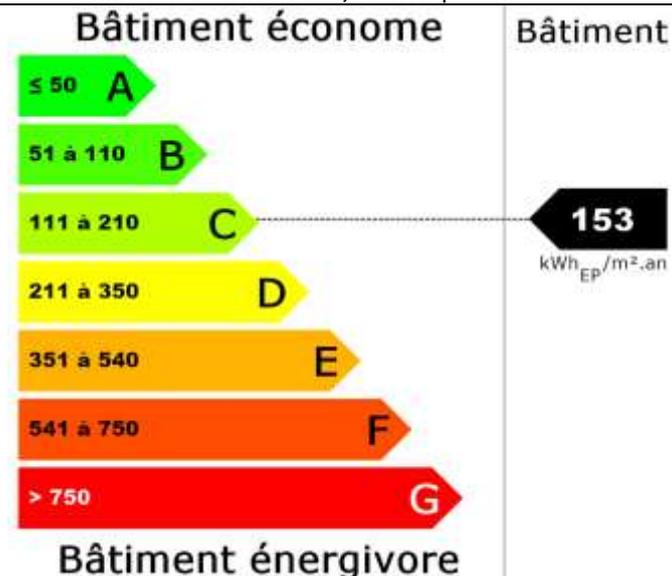
Consommation estimée : **153,01 kWh_{EP}/m².an**

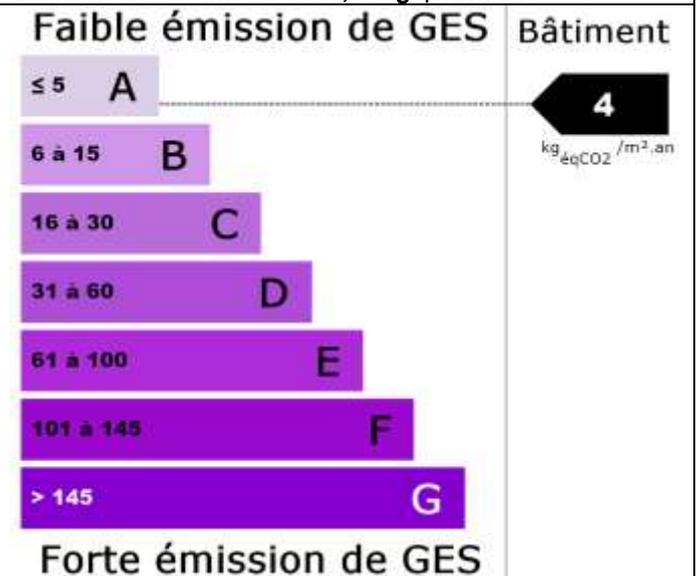
Estimation des émissions : **4,98 kg_{eqCO2}/m².an**
