## CARTULARE DI STAMPA

# **Inaugurazioni di a diviazioni di Prupìa è di u tunellu di Vighjaneddu**

## *Inauguration de la déviation de Prupìa et du tunnel de Vighjaneddu*

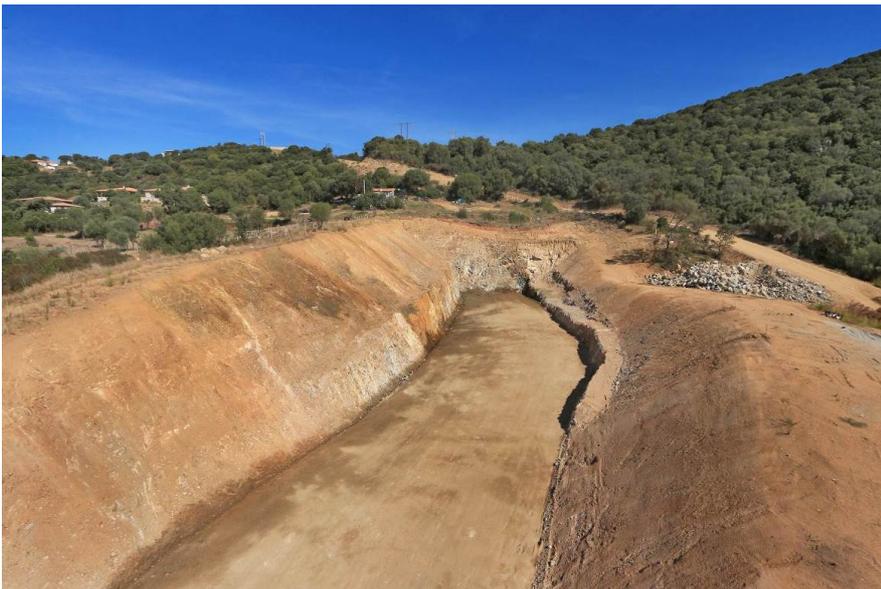
Figure 4 : vue de la tête Sud

L'attaque principale a été conduite à partir de la tête Sud pour privilégier une attaque montante.

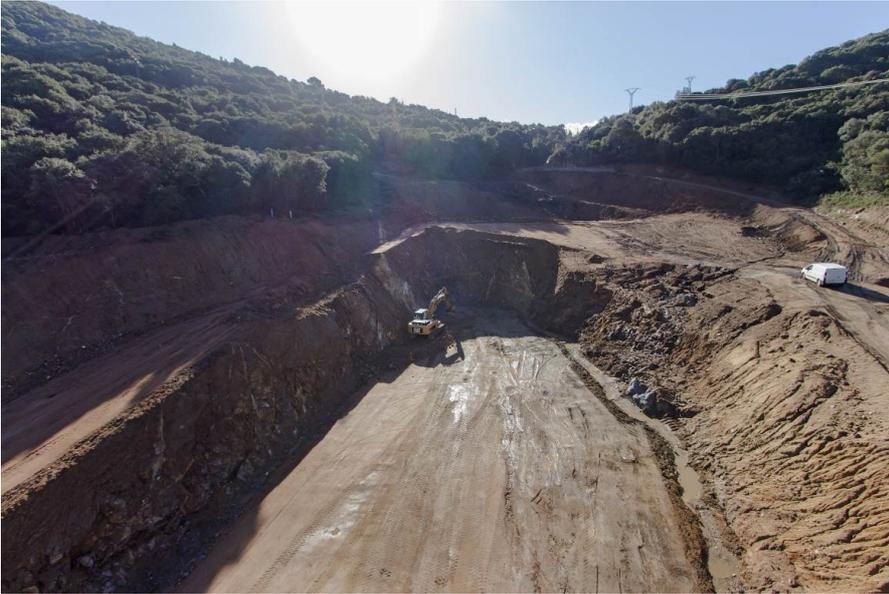
*Figure 5 : vue de la tête Nord*

Côté Nord, la contre-attaque n'a fait que quelques dizaines de mètres pour permettre le percement en souterrain.

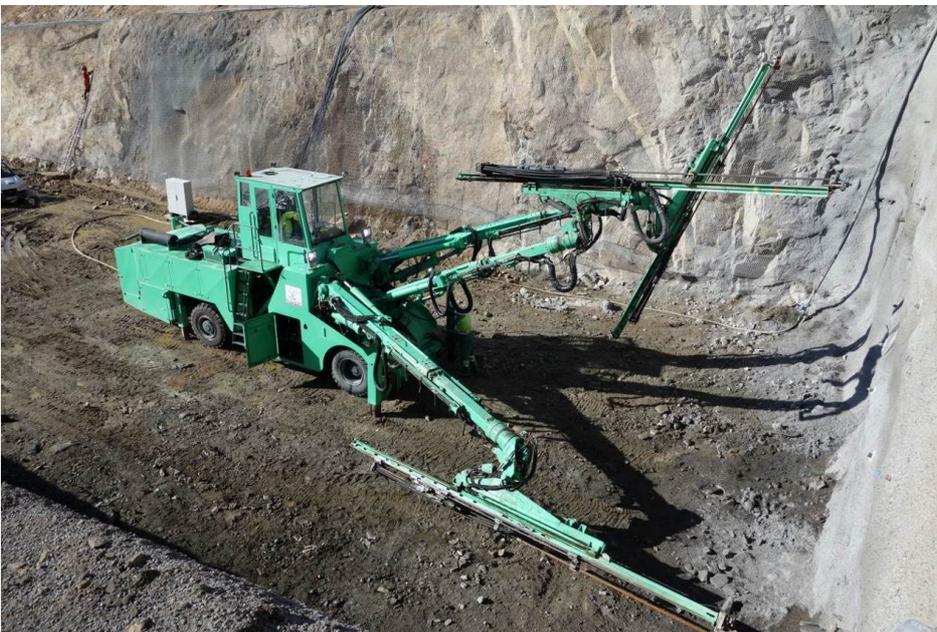
*Figure 6 : Jumbo Robofore R468*

Les forations des plans de tir à l'explosif ont été réalisées avec un jumbo de foration à 3 bras robotisés : le Robofore R468.

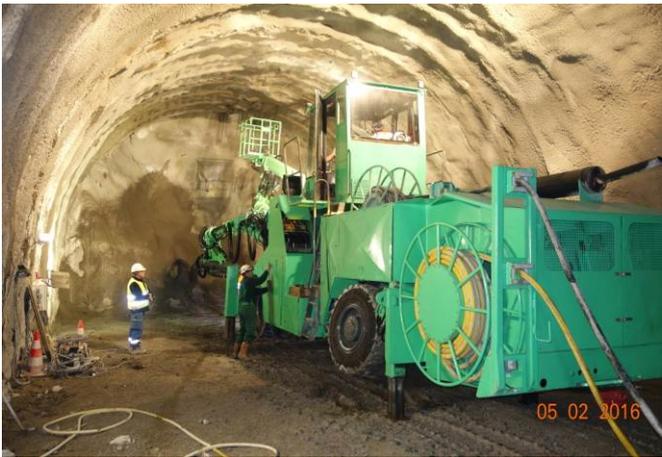
Figure 9 : Réalisation des forages

- un abattage à l'explosif sur des volées de longueur variable selon les conditions géotechniques rencontrées : foration, mise en place des charges et rabouillage. Cette phase est régie par un plan de tir qui garantit le bon découpage (définition des charges unitaires, séquençage...);
- un soutènement provisoire par clouage et béton projeté, ponctuellement associé à des cintres et des tôles de blindage ;
- des mesures de suivi et d'auscultation à l'avancement.

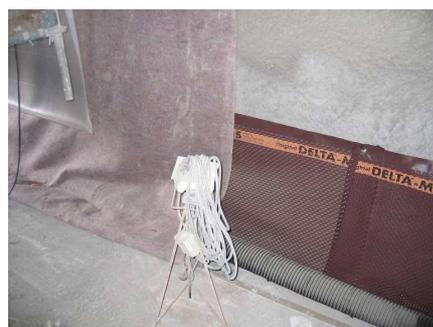
- **Nappe drainante** : Elle est placée systématiquement en lisse drainante sur la longueur du tunnel et en cerce au droit de chaque reprise de bétonnage (au niveau du masque de coffrage).

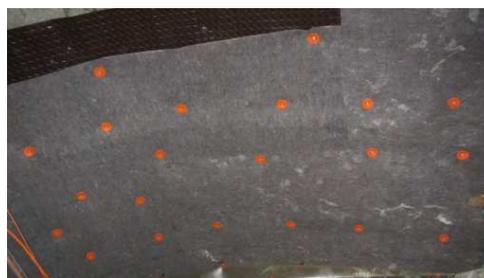
**Ecran inférieur de protection par géotextile** : il est fixé sur le support avec un recouvrement entre lés de 10 cm environ à l'aide de clous.

L'assemblage entre lés se fait par thermocollage à l'aide d'un appareil de soudure à air chaud.

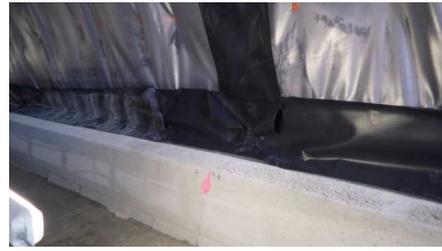
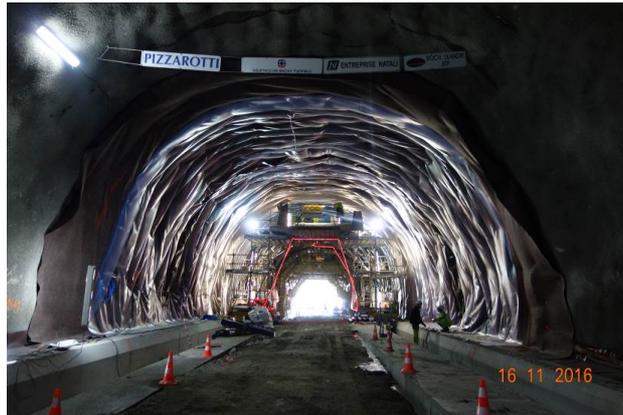
Figure 12 : mise en œuvre de l'étanchéité dans le tunnel

- **Géomembrane PVC translucide 2 mm** : la membrane est déroulée sur le géotextile avec un recouvrement de 10 cm environ et soudée sur les rondelles PVC préalablement fixées par clouage sur le géotextile. L'assemblage entre lés est effectué par double soudure à la machine

- **Protection PVC PZ 1.9** : Elle est pointée en continu sur la membrane à l'aide d'un appareil à soudure à air chaud. Elle est disposée en cerces au droit des masques de coffrage, en bandes horizontales au droit des banquettes ainsi qu'au droit des niches, déversements et des zones ferrillées.

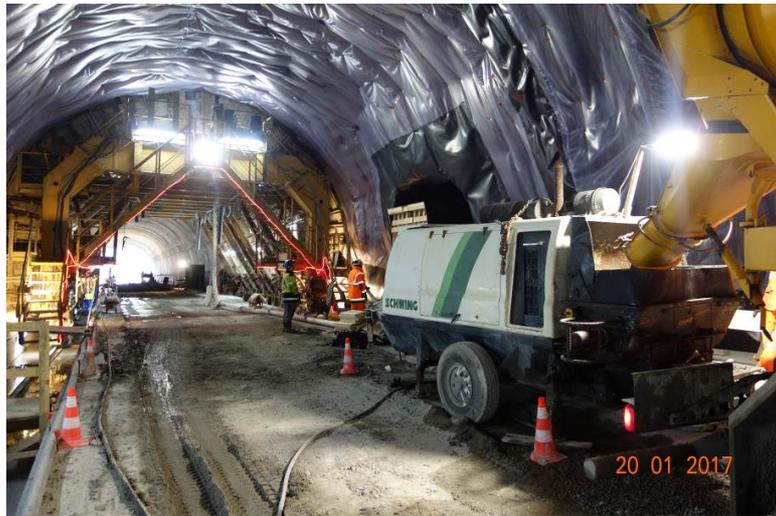
Figure 15 : outil coffrant dans la section creusée

Le bétonnage du tunnel est réalisé à l'aide d'un outil coffrant. Cet ouvrage provisoire de catégorie 1 est un coffrage autoportant qui soutient les poussées de l'élément bétonné seulement grâce à sa structure, sans l'aide d'ancrages au pied.

Des jupes permettaient d'assurer l'étanchéité au niveau des banquettes. 16 trappes de visites associées à des pipes de bétonnage et à 48 vibreurs répartis sur le coffrage garantissaient une bonne mise en œuvre du béton.

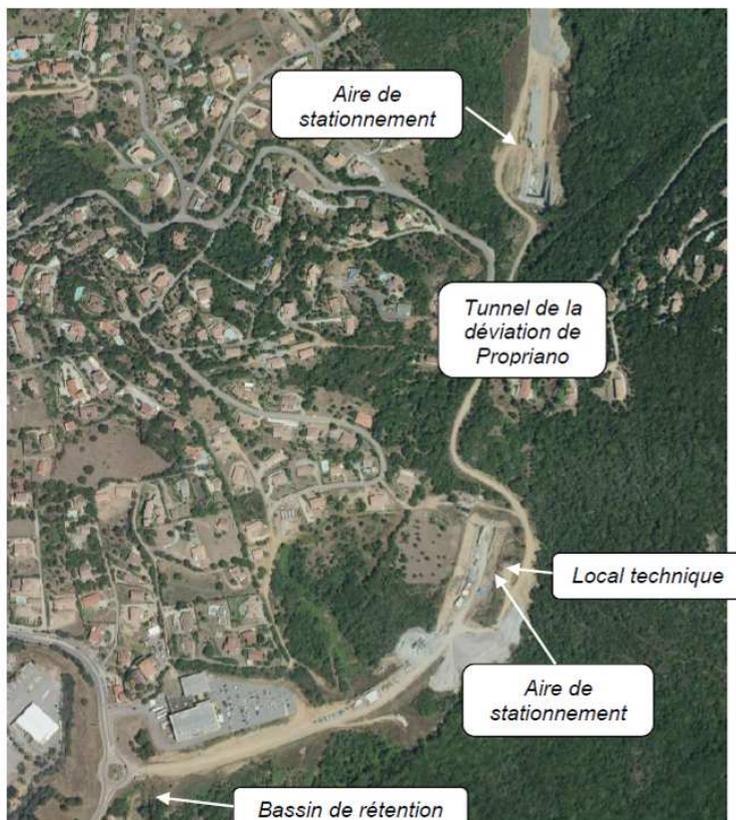
Figure 17 : Aménagements aux abords du tunnel

Des aires de stationnement balisées présentant une surface disponible de 12 m x 3 m sont présentes à proximité des deux têtes du tunnel pour le stationnement des véhicules de secours.

Côté Sud, l'aire de stationnement se situe à une cinquantaine de mètres de l'entrée du tunnel. Côté Nord, l'aire de stationnement se situe à 120 m de l'entrée du tunnel.

Les ronds-points en amont et en aval de l'ouvrage matérialisant les entrées et sorties de la déviation permettent d'assurer à la fois les fonctions de retournement et de point de fermeture des accès aux tunnels.

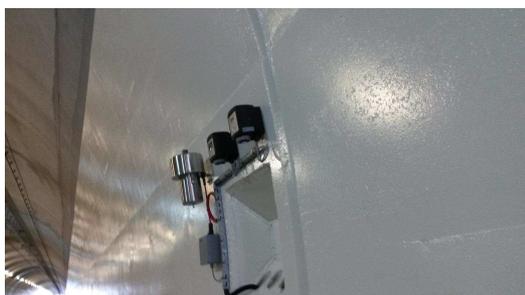
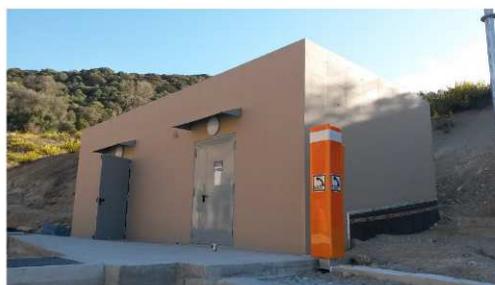
- Onduleurs dans local technique permettant une alimentation de secours sans coupure (deux sources d'alimentation distinctes) assurant 60 min. d'autonomie pour les équipements de sécurité ;
- Chemins de câbles en multi-alvéolaire sous trottoir avec matelas pare-feu disposés au droit des chambres de tirages ;
- Eclairage de base (LED), de renforcement et de sécurité ;
- Plots de jalonnement lumineux et éclairage des niches de sécurité ;
- 2 analyseurs de CO et de NO, 2 opacimètres avec fermeture de l'ouvrage asservie ;

- 6 PAU (1 dans chaque niche) reliés au SIS ;
- 2 extincteurs dans chaque niche avec alarme de décroché ;
- Prises pompiers dans les niches de sécurité ;
- Détection incendie par câble thermométrique relié à la GTC avec fermeture automatisée de l'ouvrage ;
- Détection incendie dans le local technique ;
- Demi barrières automatiques, feux R 24 et PMF à chaque tête de l'ouvrage
- Demi-barrière automatique, feu R24 et PMF à chaque extrémité de la déviation (giratoires) ;
- Câble rayonnant dans l'ouvrage ;
- Peinture des piédroits sur 4.3 mètres de hauteur ;
