**Objet : Cession du couvent Saint François parcelle C n°5 à la Collectivité de Corse**

**1) de se rendre sur les lieux, de décrire la nature et l'étendue des désordres affectant le bâtiment cadastré parcelle C05 situé sur la commune de Piedicroce**

Objet : Couvent de PIEDRICROCE.

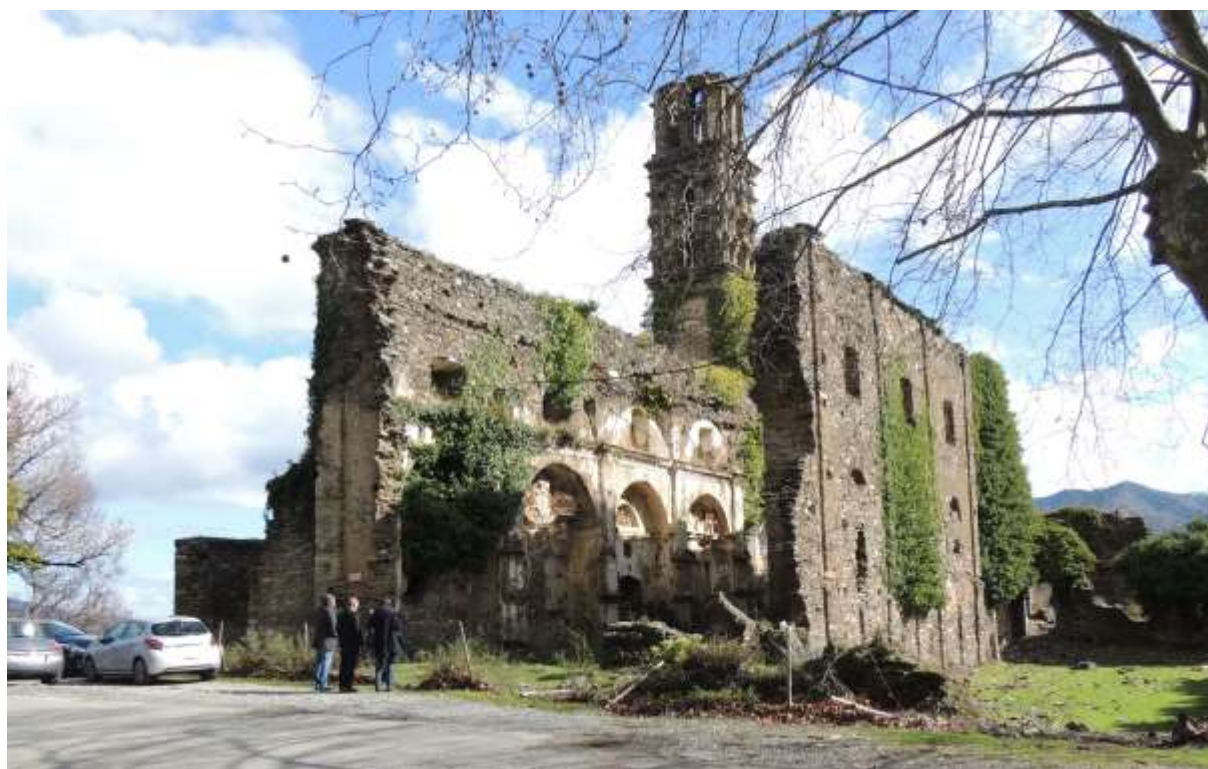
L'état, ruiné sous l'explosion de 1943, n'a cessé de se dégrader sous les effets du temps et de la végétation sauvage qui ont accentués les désordres des maçonneries.

L'état sanitaire est préoccupant au niveau de la sécurité des personnes qui peuvent pénétrer sans obstacle dans les ruines avec des risques importants d'écroulement et d'affaissement des structures.

Aujourd'hui, la clôture basse affaissée, accompagnée de deux petits écriteaux de mise en garde, n'inquiètent nullement les visiteurs qui pénètrent dans le site débroussaillé et nettoyé régulièrement pour faciliter leur passage.

Cet état nécessite une prise rapide de mesure de sécurité par la mise en œuvre d'une clôture et d'une signalétique adéquate afin de répondre rapidement à cette situation de danger qui expose les nombreux visiteurs de ce lieu chargé d'histoire.

<b>Procédure de péril</b> : le maire doit intervenir lorsqu'il y a danger pour les passants, les occupants ou toutes personnes susceptibles d'y pénétrer	Les pouvoirs du maire en matière d'édifices menaçant ruine sont prévus par l'article L.2213-24 du Code Général des Collectivités Territoriales (CGCT) et les articles L.511-1 à 511-4 du Code de la Construction et de l'Habitation (CCH)
<b>Fermeture du site</b> : éviter toute pénétration sur le site	Mise en œuvre d'une clôture aux normes sur la parcelle Panneaux informant des dangers Eviter le débroussaillage sur les abords du site qui facilite l'accès aux visiteurs
<b>Sécurisation sur les abords de voirie</b>	Purge et consolidation des maçonneries sur les abords
<b>Démarche</b>	Exécution des travaux par le propriétaire ou par la mairie suite à l'arrêté de péril
